Asbestinventarisatetest

Waterstraat 57, 2490 Balen

Attestnummer : 20240719-000349.000

Niet-asbestveilig

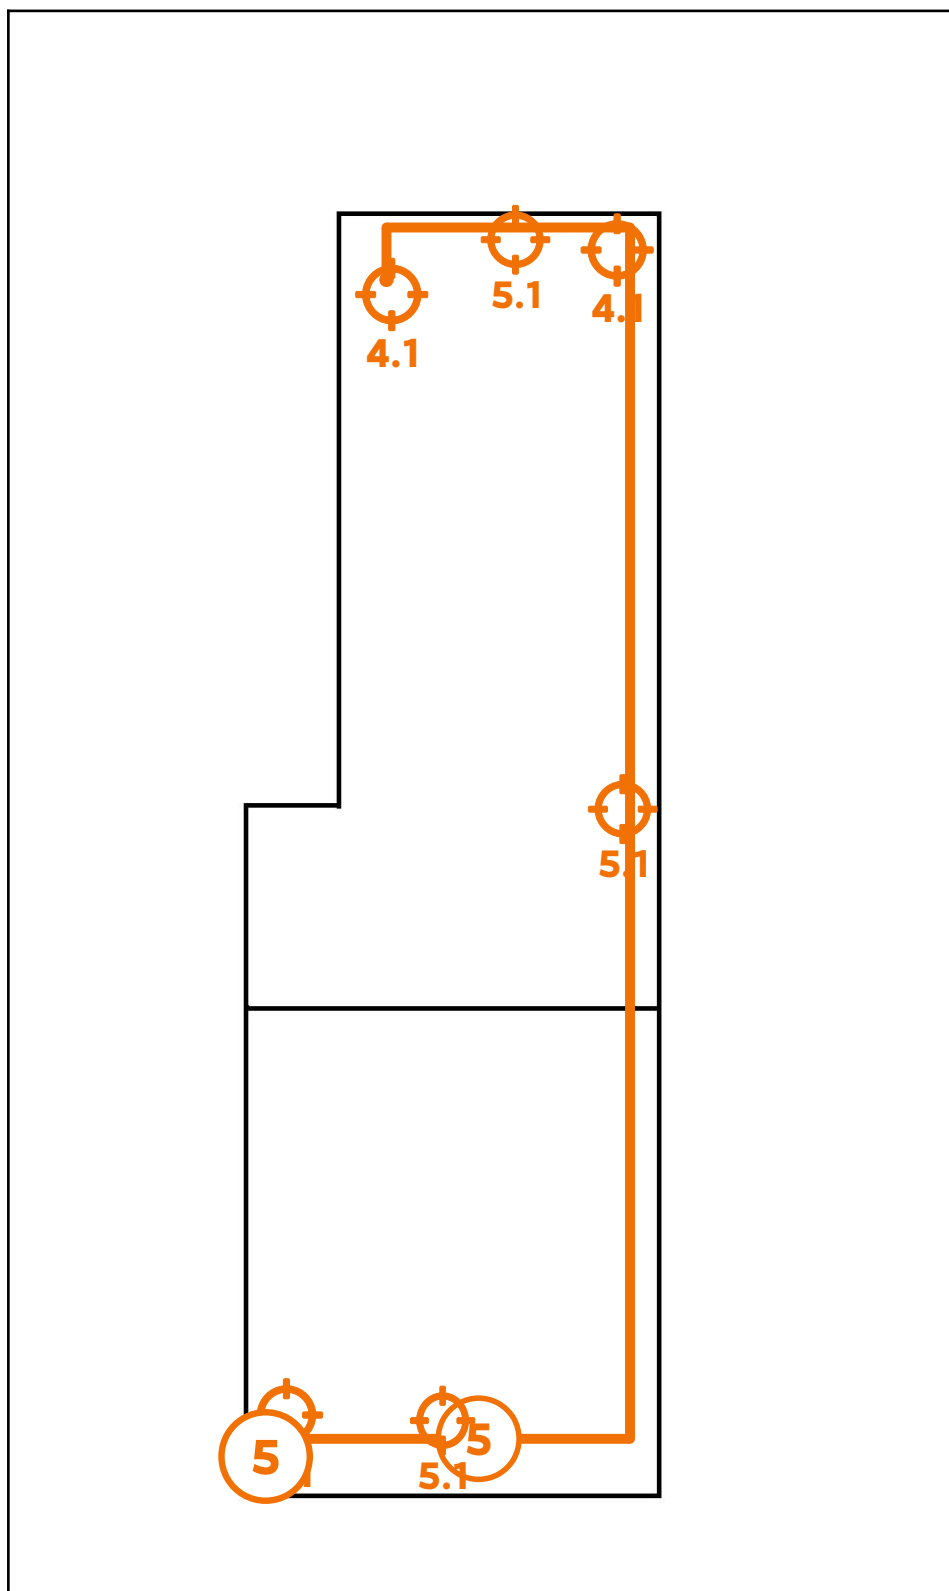
Plan 1.5: Kelder

4. Gipsisolatie bochten	Asbestmateriaal	Verwijderen
4.1 Code: 2.2	Mengmonster	-
5. Gipsisolatie rechte stukken	Asbestmateriaal	Verwijderen
5.1 Code: 2.1	Mengmonster	-

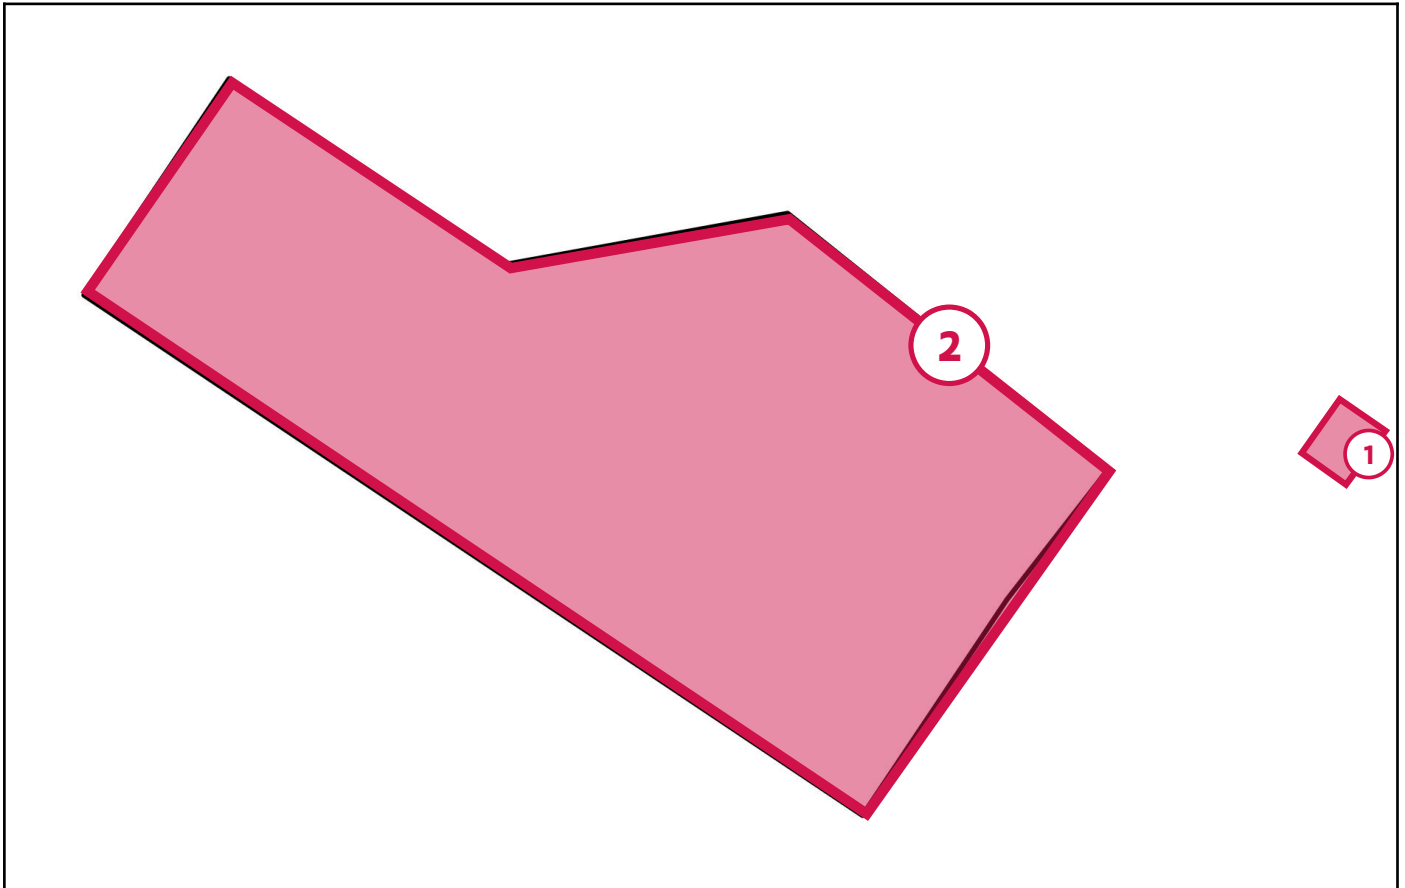
Plan 2.1: Bijgebouw plan

Beschrijving	Type	Actie
1. Golfplaten	Asbestmateriaal	Dringend verwijderen
2. Golfplaten	Asbestmateriaal	Dringend verwijderen

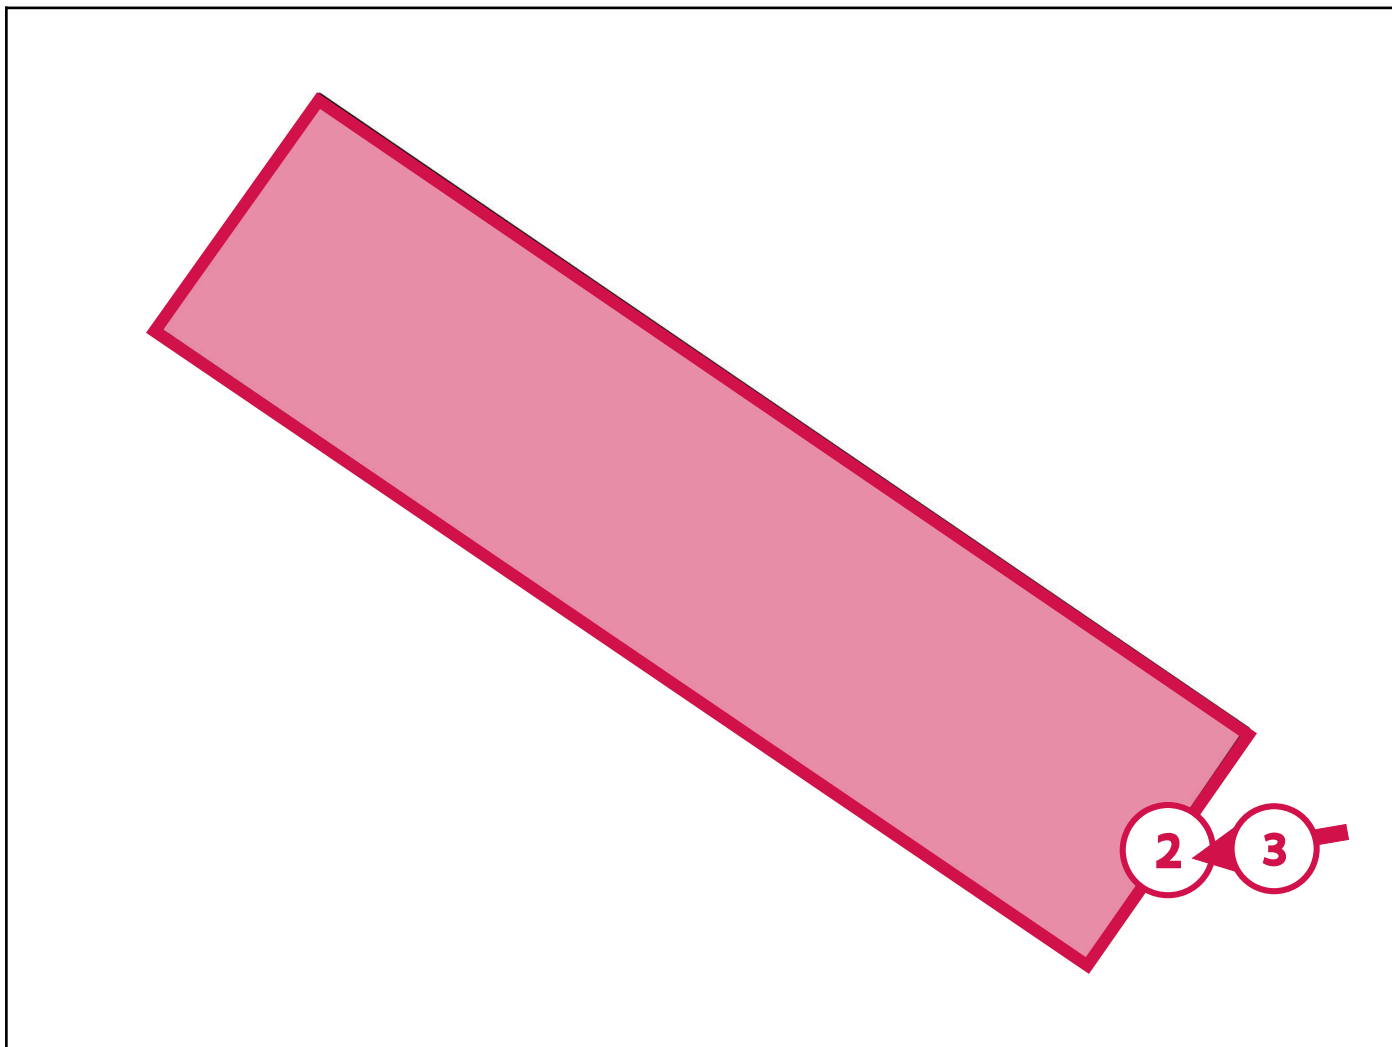
Plan 3.1: Bijgebouw plan

Beschrijving	Type	Actie
2. Golfplaten	Asbestmateriaal	Dringend verwijderen
3. schouwdeel	Asbestmateriaal	Dringend verwijderen

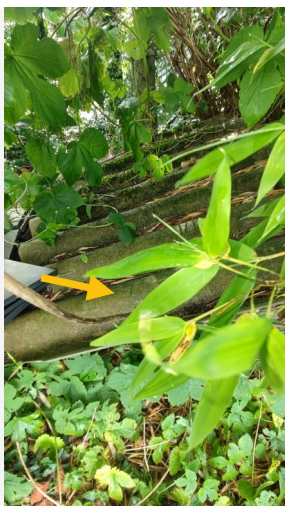
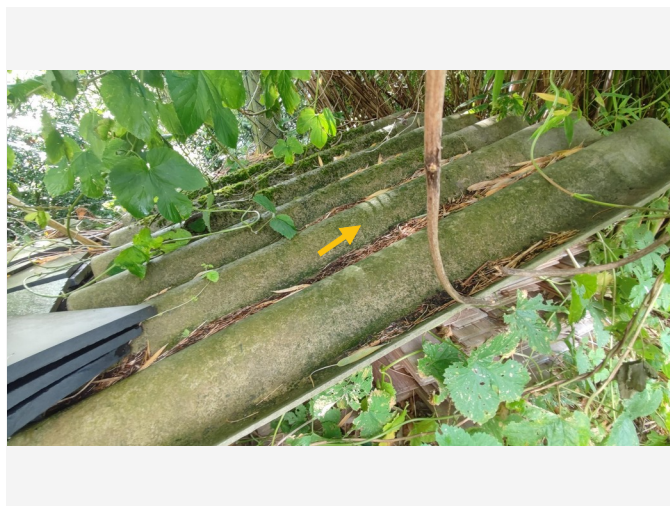
Het asbestmateriaal valt onder de mijlpaal van 2040.

Dringend verwijderen

Beschrijving	Golfplaten
Type afvalstof	Betreft stock-voorraad of gedemonteerde asbestmaterialen
Aanwezige resten	Geen resten aanwezig
Omgeving	Buiten
Primaire drager	Bodem
Asbestmaterialen	<ul style="list-style-type: none">Dak- en gevelbekleding - Golfplaat
Bindmiddel van asbestmateriaal	Cement
Gebondenheid op basis van bindmiddel	Hecht
Hoeveelheid (gewicht - aantal)	<ul style="list-style-type: none">24,98 kg - 1 stuk
Totaal gewicht	24,98 kg
Eenvoudig bereikbaar	Ja
Identificatiemethode	Vaststelling zonder monsternamen
Opmerking	Het opgegeven gewicht van de golfplaten is slechts een geschatte waarde.

- Verwijder het asbestafval.

- Eenvoudige handelingen: mag via doe-het-zelf of door werknemer(s) met opleidingsattest eenvoudige handelingen
Door de golfplaten dubbel te verpakken in plastic en af te voeren naar containerpark.

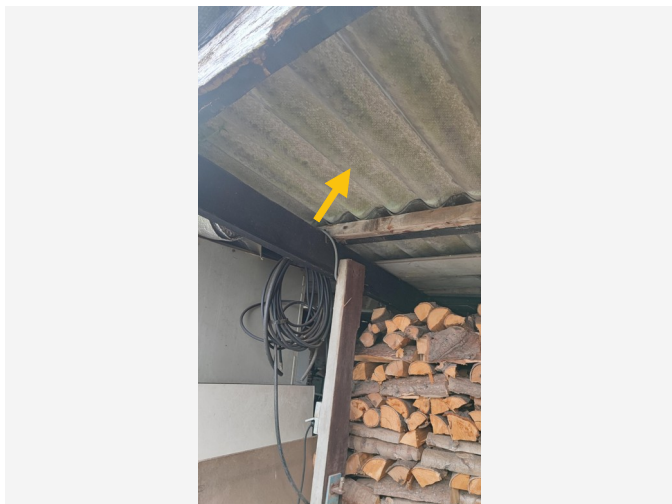
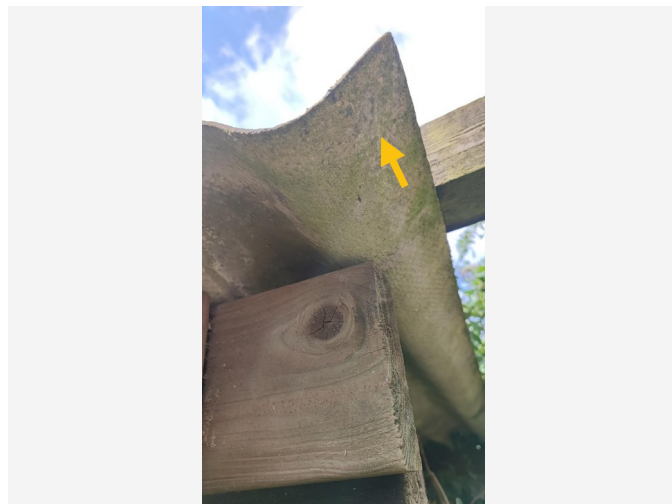
Het asbestmateriaal valt onder de mijlpaal van 2034.

Dringend verwijderen

Eindbeoordeling materiaalrisico	Hoog materiaalrisico en/of hoge kans op vezelvrijgave
---------------------------------	-------------------------------------------------------

Gebondenheid	Categorie 1: hechtgebonden in oorsprong
Asbestsoort (vezeltype)	Crocidoliet aanwezig
Asbestconcentratie	Laag (< 50%)
Afschermingsgraad van het gehele materiaal	Geheel of deels (ook) vrij aan de binnenlucht
Toestand van het materiaal	Matig beschadigd, matig verweerd

Beschrijving	Golfplaten
Omgeving	Buiten
Primaire drager	Schuin dak
Asbestmateriaal	Dak- en gevelbekleding - Golfplaat
Bindmiddel van asbestmateriaal	Cement
Gebondenheid op basis van bindmiddel	Hecht
Hoeveelheid (oppervlakte - aantal)	<ul style="list-style-type: none">• 100,00 m² - 1 stuk
Totale oppervlakte	100,00 m ²
Eenvoudig bereikbaar	Ja
Bevestigingswijze	<ul style="list-style-type: none">• Geschroefd
Identificatiemethode	Vaststelling zonder monstername
Destructieve handeling voor identificatie	Nee
Opmerking	De opgegeven oppervlakte van de golfplaten is slechts een schatting

- Zorg voor een veilig beheer. Vermijd het beschadigen van het asbestmateriaal. Controleer de toestand jaarlijks op wijzigingen.
- Scherm in afwachting van verwijdering het asbestmateriaal af van luchtstromingen en verstoring: bijvoorbeeld door het te verpakken, te fixeren, af te dekken, signalisatie - afbakening aan te brengen, ...
- Verwijder dit asbestmateriaal zo snel mogelijk. Volg de toestand goed op.

- Eenvoudige handelingen: mag via doe-het-zelf of door werknemer(s) met opleidingsattest eenvoudige handelingen
Door los te schroeven en de golfplaten te verwijderen zonder ze te beschadigen of te breken.

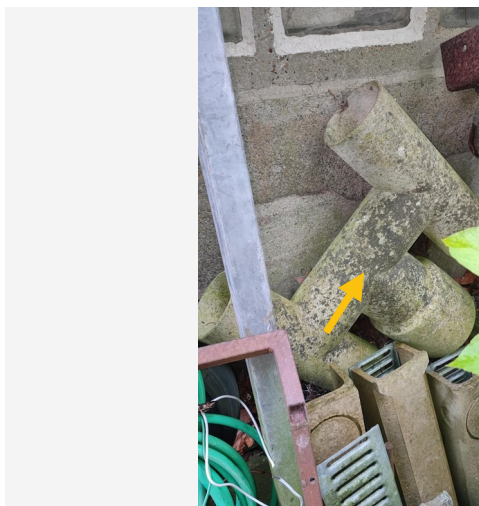
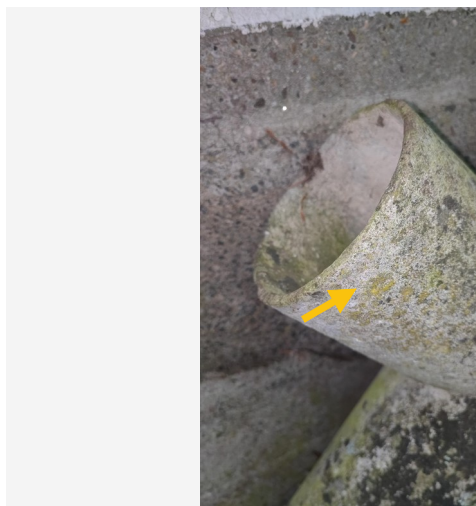
Het asbestmateriaal valt onder de mijlpaal van 2040.

Dringend verwijderen

Beschrijving	schouwdeel
Type afvalstof	Betreft stock-voorraad of gedemonteerde asbestmaterialen
Aanwezige resten	Geen resten aanwezig
Omgeving	Buiten
Primaire drager	Bodem
Asbestmaterialen	<ul style="list-style-type: none">• Rookgaskanaal
Bindmiddel van asbestmateriaal	Cement
Gebondenheid op basis van bindmiddel	Hecht
Hoeveelheid (gewicht - aantal)	<ul style="list-style-type: none">• 9,99 kg - 1 stuk
Totaal gewicht	9,99 kg
Eenvoudig bereikbaar	Ja
Identificatiemethode	Vaststelling zonder monsternamen
Opmerking	Het opgegeven gewicht van het schouwstuk is slechts een geschatte waarde.

- Verwijder het asbestafval.

- Eenvoudige handelingen: mag via doe-het-zelf of door werknemer(s) met opleidingsattest eenvoudige handelingen
Door het dubbel te verpakken in plastic en af te voeren naar containerpark.

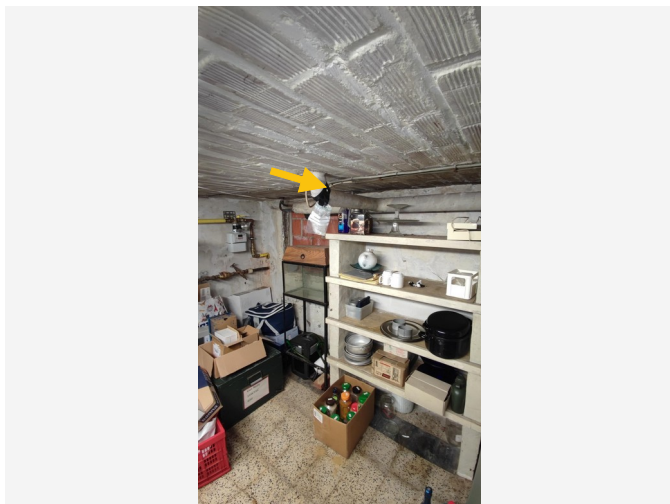
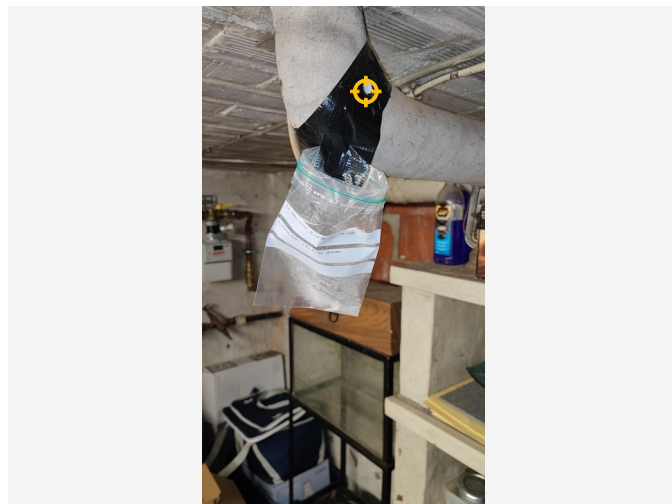
Het asbestmateriaal valt onder de mijlpaal van 2034.

Verwijderen

Eindbeoordeling materiaalrisico	Verhoogd materiaalrisico en/of verhoogde kans op vezelvrijgave
---------------------------------	----------------------------------------------------------------

Gebondenheid	Categorie 2: niet-hechtgebonden met matrix
Asbestsoort (vezeltype)	Amfibool aanwezig, uitgezonderd crocidoliet
Asbestconcentratie	Hoog ($\geq 50\%$)
Afschermingsgraad van het gehele materiaal	Geheel of deels vrij aan de buitenlucht
Toestand van het materiaal	Licht beschadigd, licht verweerd. Intact materiaal type Pical – asbestboard of categorie III 'gebondenheid'

#	Type	Referentie	Resultaat
4.1	Mengmonster	2.2	Amosiet

Beschrijving	Gipsisolatie bochten
Omgeving	Binnen
Primaire drager	HVAC infrastructuur en uitrusting
Asbestmateriaal	In-situ afwerkingslagen - Thermische isolatie
Bindmiddel van asbestmateriaal	Gips - kalk
Gebondenheid op basis van bindmiddel	Niet-hechtgebonden
Hoeveelheid (lengte - omtrek - dikte - aantal)	<ul style="list-style-type: none">• 0,50 m - 60,00 cm - 3,00 cm - 1 stuk
Totaal volume	0,009 m ³
Eenvoudig bereikbaar	Ja
Bevestigingswijze	<ul style="list-style-type: none">• Verlijmd, ingegoten, versmeerd
Identificatiemethode	Vaststelling met monsternamen
Destructieve handeling voor identificatie	Nee
Opmerking	Het opgegeven volume van de gipsisolatie is slechts een schatting.

- Zorg voor een veilig beheer. Vermijd het beschadigen van het asbestmateriaal. Controleer de toestand jaarlijks op wijzigingen.
- Scherm in afwachting van verwijdering het asbestmateriaal af van luchtstromingen en verstoring: bijvoorbeeld door het te verpakken, te fixeren, af te dekken, signalisatie - afbakening aan te brengen, ...
- Verwijder dit asbestmateriaal zo snel mogelijk. Volg de toestand goed op.

- Hermetische zone (erkend asbestverwijderaar)
Wegens te groot risico voor volksgezondheid.

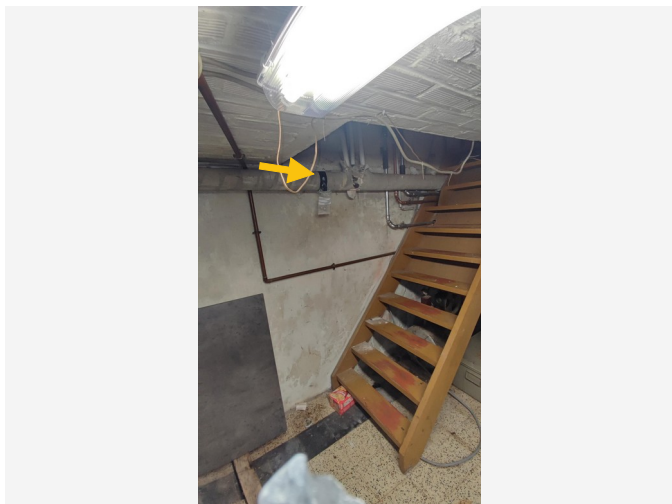
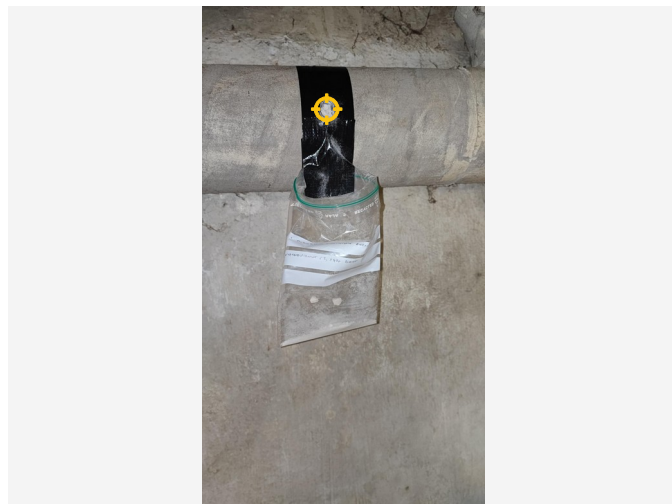
Het asbestmateriaal valt onder de mijlpaal van 2034.

[Verwijderen](#)

Eindbeoordeling materiaalrisico	Verhoogd materiaalrisico en/of verhoogde kans op vezelvrijgave
---------------------------------	----------------------------------------------------------------

Gebondenheid	Categorie 2: niet-hechtgebonden met matrix
Asbestsoort (vezeltype)	Amfibool aanwezig, uitgezonderd crocidoliet
Asbestconcentratie	Hoog ($\geq 50\%$)
Afschermingsgraad van het gehele materiaal	Geheel of deels (ook) vrij aan de binnenlucht
Toestand van het materiaal	Licht beschadigd, licht verweerd. Intact materiaal type Pical – asbestboard of categorie III 'gebondenheid'

#	Type	Referentie	Resultaat
5.1	Mengmonster	2.1	Amosiet

Beschrijving	Gipsisolatie rechte stukken
Omgeving	Binnen
Primaire drager	HVAC infrastructuur en uitrusting
Asbestmateriaal	In-situ afwerkingslagen - Thermische isolatie
Bindmiddel van asbestmateriaal	Gips - kalk
Gebondenheid op basis van bindmiddel	Niet-hechtgebonden
Hoeveelheid (lengte - omtrek - dikte - aantal)	<ul style="list-style-type: none">• 12,00 m - 60,00 cm - 3,00 cm - 1 stuk
Totaal volume	0,216 m ³
Eenvoudig bereikbaar	Ja
Bevestigingswijze	<ul style="list-style-type: none">• Verlijmd, ingegoten, versmeerd
Identificatiemethode	Vaststelling met monsternamen
Destructieve handeling voor identificatie	Nee
Opmerking	Het opgegeven volume van de gipsisolatie is slechts een schatting.

- Zorg voor een veilig beheer. Vermijd het beschadigen van het asbestmateriaal. Controleer de toestand jaarlijks op wijzigingen.
- Scherm in afwachting van verwijdering het asbestmateriaal af van luchtstromingen en verstoring: bijvoorbeeld door het te verpakken, te fixeren, af te dekken, signalisatie - afbakening aan te brengen, ...
- Verwijder dit asbestmateriaal zo snel mogelijk. Volg de toestand goed op.

- Hermetische zone (erkend asbestverwijderaar)
Wegens te groot risico voor volksgezondheid.

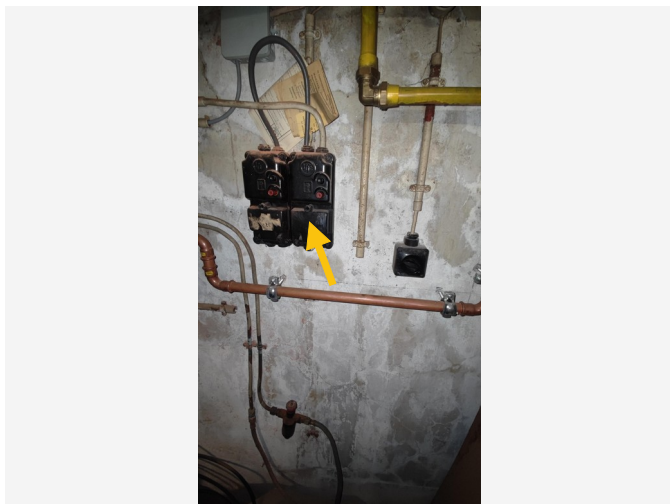
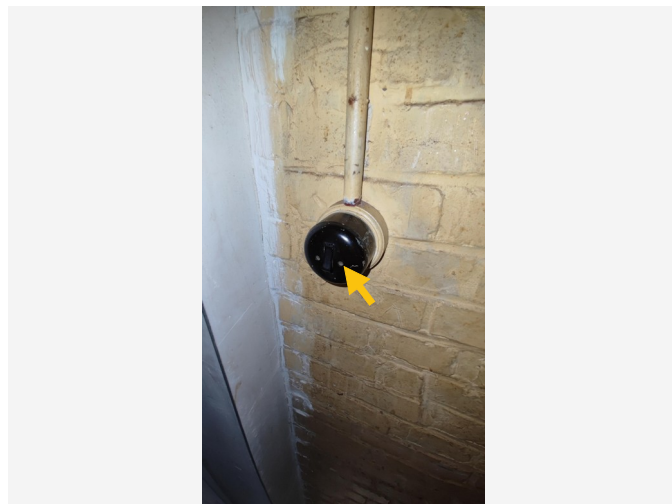
Het asbestmateriaal valt onder de mijlpaal van 2040.

Zorgvuldig beheren

Eindbeoordeling materiaalrisico	Zeer laag materiaalrisico en/of zeer lage kans op vezelvrijgave
---------------------------------	-----------------------------------------------------------------

Gebondenheid	Categorie 1: hechtgebonden in oorsprong
Asbestsoort (vezeltype)	Alleen chrysotiel
Asbestconcentratie	Laag (< 50%)
Afschermingsgraad van het gehele materiaal	Geheel of deels (ook) vrij aan de binnenlucht
Toestand van het materiaal	Onbeschadigd, niet verweerd

Beschrijving	Bakeliet
Omgeving	Binnen
Primaire drager	Binnenwand
Asbestmateriaal	Plaat, paneel, tablet - Type Bakeliet
Bindmiddel van asbestmateriaal	Kunststof of -hars
Gebondenheid op basis van bindmiddel	Hecht
Hoeveelheid (oppervlakte - dikte - aantal)	• 0,01 m ² - 0,30 cm - 1 stuk
Totaal volume	< 0,001 m ³
Eenvoudig bereikbaar	Ja
Bevestigingswijze	• Geschroefd
Identificatiemethode	Vaststelling zonder monstername
Destructieve handeling voor identificatie	Nee
Opmerking	De opgegeven oppervlakte van het bakeliet is slechts een schatting

- Zorg voor een veilig beheer. Vermijd het beschadigen van het asbestmateriaal. Controleer de toestand jaarlijks op wijzigingen.

- Eenvoudige handelingen: mag via doe-het-zelf of door werknemer(s) met opleidingsattest eenvoudige handelingen
Door los te schroeven.

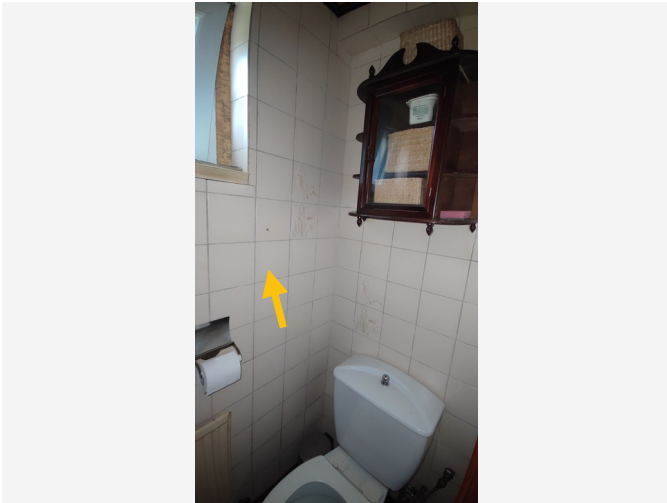
Aangezien het een niet-destructief onderzoek betreft, is het onmogelijk om monsters te nemen en te bepalen of de tegellijm al dan niet asbest bevat.

Identificatiemethode	Redelijk vermoeden
Primaire drager	Binnenwand
(Asbest)materiaal	In-situ afwerkingslagen - Lijm laag
Bindmiddel	Lijm
Gebondenheid bindmiddel	Hecht
