# Asbestinventarisatetest

Goormansdijk 60, 2480 Dessel

Attestnummer : 20231201-000213.000

**Niet-asbestveilig**

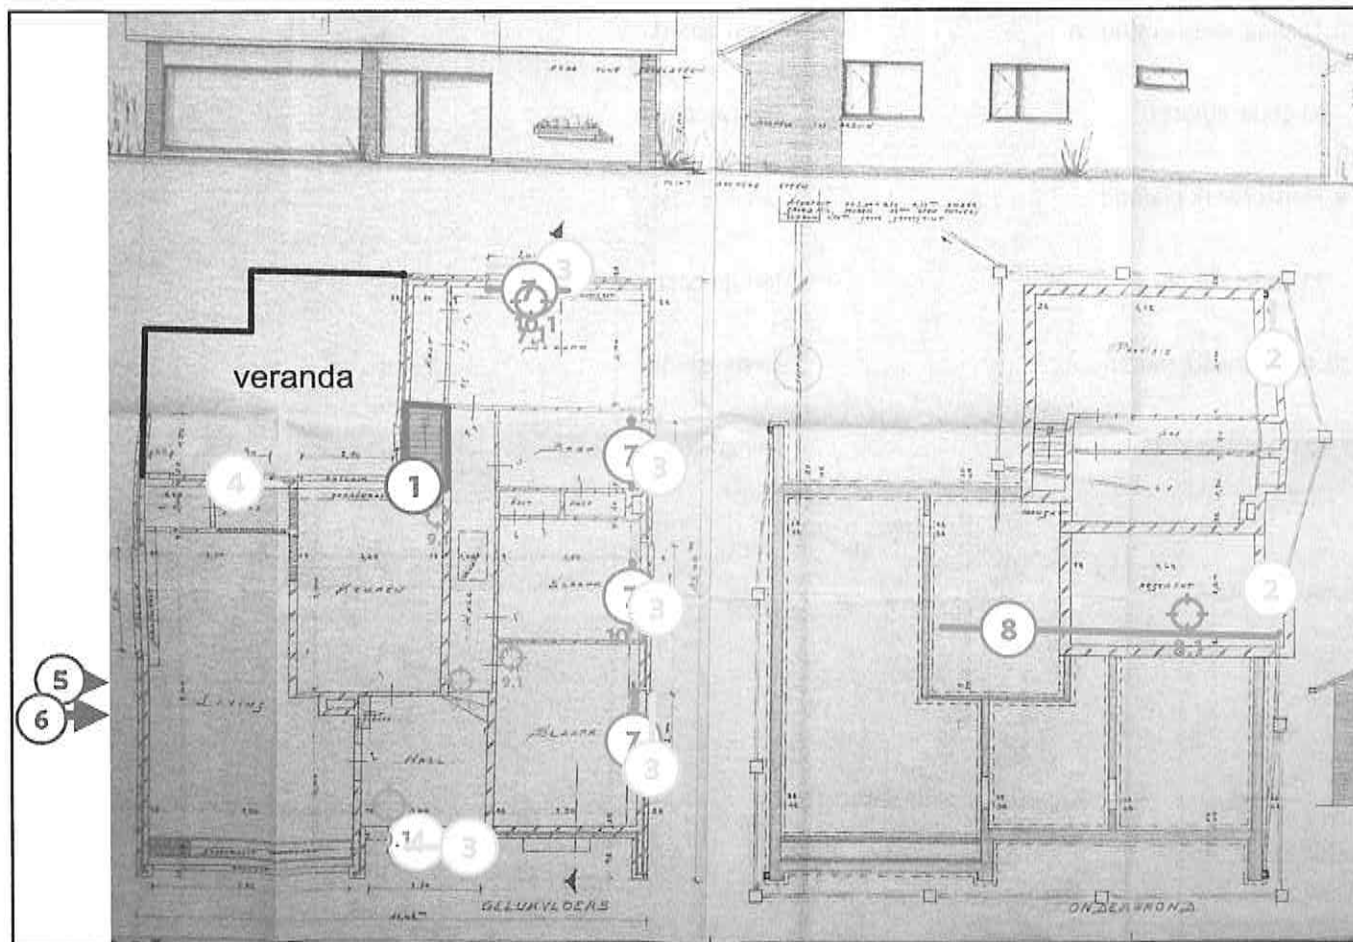
## Plan 1.1: Gelijkvloers en kelder plan

| Beschrijving | Type | Actie |
|---|---|---|
| 1. Vinylvloer | Asbestmateriaal | Dringend verwijderen |
| 2. Vensterbanktablet | Asbestmateriaal | Zorgvuldig beheren |
| 3. Kitwerk | Asbestmateriaal | Zorgvuldig beheren |
| 4. Glasal deurpanelen | Asbestmateriaal | Zorgvuldig beheren |

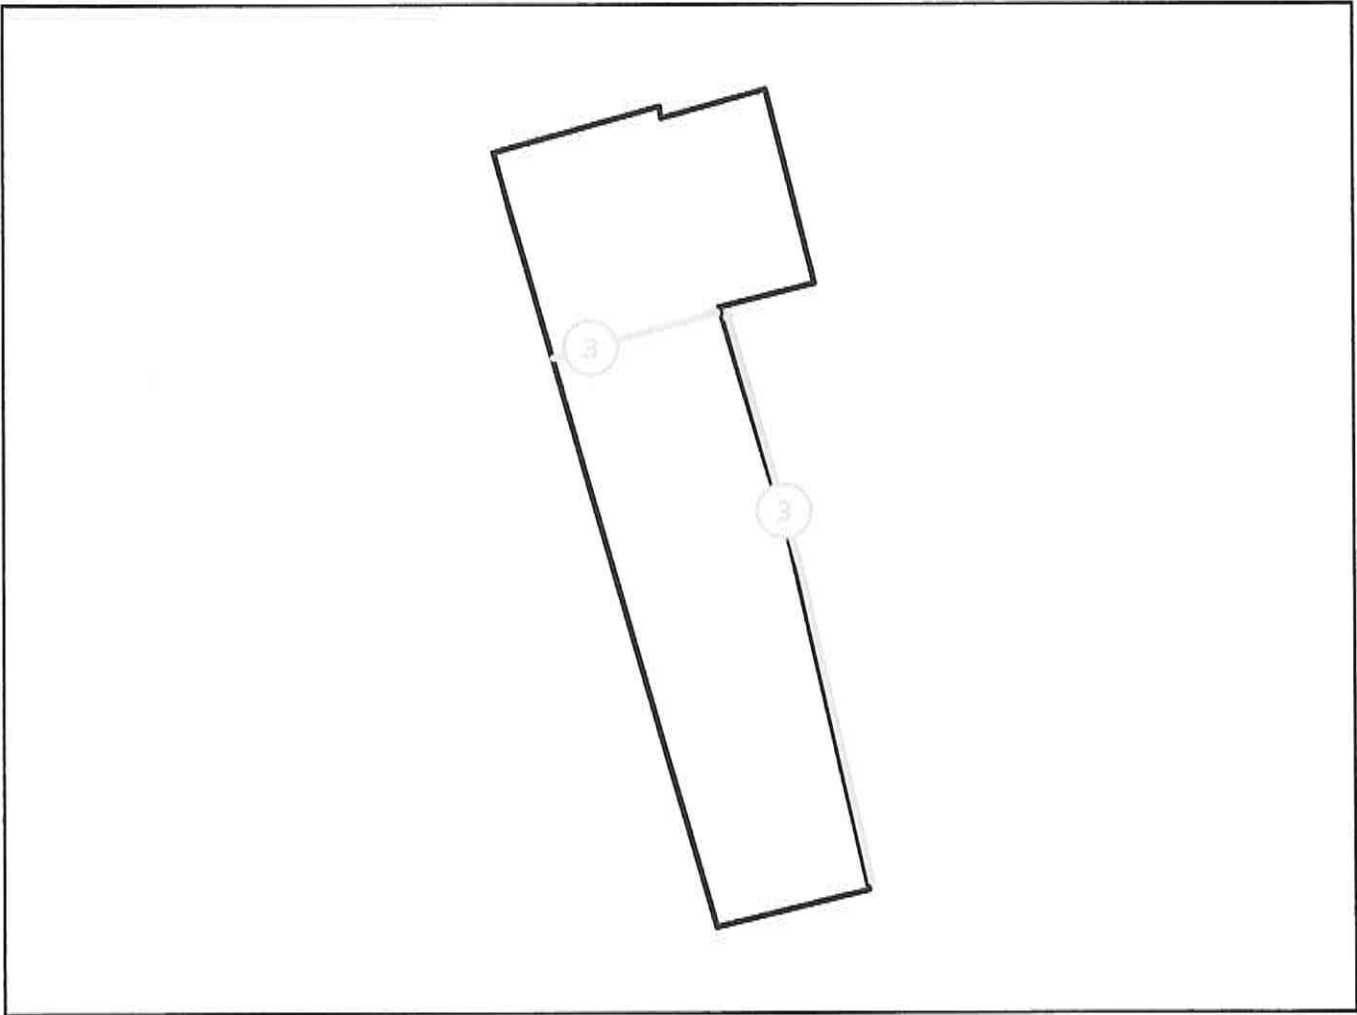
## Plan 2.1: Bijgebouw plan

| Beschrijving | Type | Actie |
|---|---|---|
| 3. Kitwerk | Asbestmateriaal | Zorgvuldig beheren |

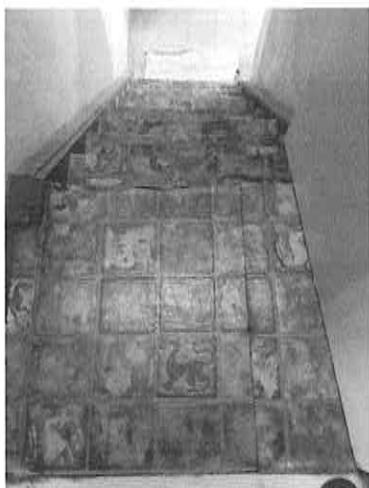
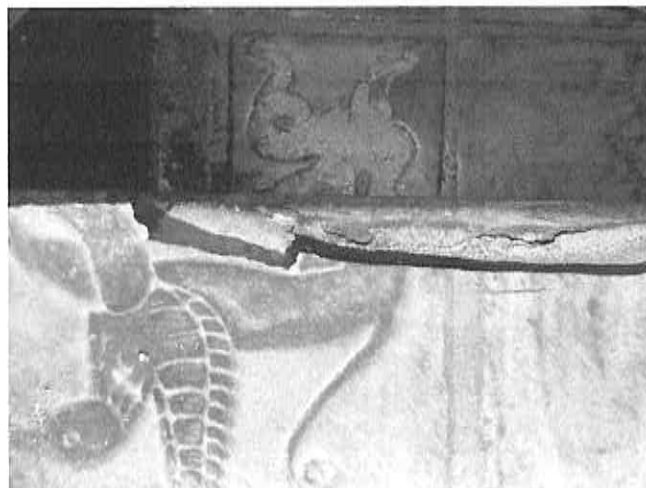
- Hermetische zone (erkend asbestverwijderaar)  
Het gaat om een niet hechtgebonden asbestmateriaal, de kartonlaag onderin.

Het is niet mogelijk dit zonder breuken en/of beschadigingen te verwijderen.

Bij het verwijderen van het vloerzeil is een vezelemissie niet te voorkomen, waardoor het hier noodzakelijk is dit met hermetisch zone te verwijderen.

| Eindbeoordeling materiaalrisico | Hoog materiaalrisico en/of hoge kans op vezelvrijgave |

| Gebondenheid | Categorie 2: niet-hechtgebonden met matrix |
| Asbestsoort (vezeltype) | Alleen chrysotiel |
| Asbestconcentratie | Hoog (>= 50%) |
| Afschermingsgraad van het gehele materiaal | Geheel of deels (ook) vrij aan de binnenlucht |
| Toestand van het materiaal | Matig beschadigd, matig verweerd |

| Beschrijving | Vinylvloer |
| Asbestmateriaal | Prefab - afwerking - Vloerzeil |

**Dringend verwijderen**

- Zorg voor een veilig beheer. Vermijd het beschadigen van het asbestmateriaal. Controleer de toestand jaarlijks op wijzigingen.

| Fixeer de beschadigingen in afwachting van verwijdering |

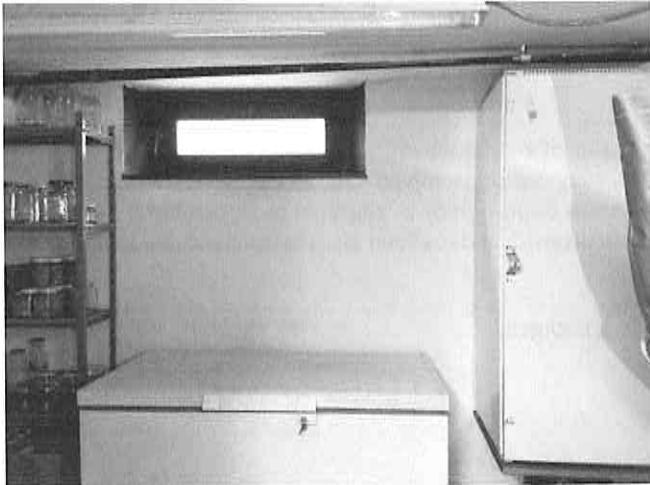
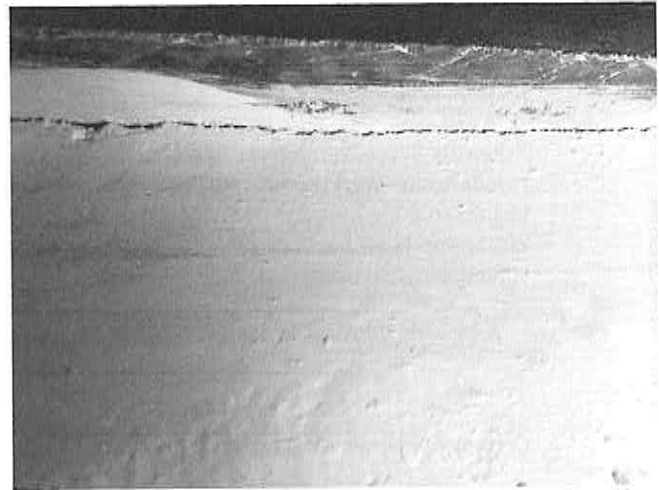
| Eindbeoordeling materiaalsico | Zeer laag materiaalsico en/of zeer lage kans op vezelvrijgave |

| Gebondenheid | Categorie 1: hechtgebonden in oorsprong |
| Asbestsoort (vezeltype) | Alleen chrysotiel |
| Asbestconcentratie | Laag (< 50%) |
| Toestand van het materiaal | Onbeschadigd, niet verweerd |

| Beschrijving | Vensterbanktablet |
| Asbestmateriaal | Plaat, paneel, tablet - Type Massal |

Zorgvuldig beheren

- Zorg voor een veilig beheer. Vermijd het beschadigen van het asbestmateriaal. Controleer de toestand jaarlijks op wijzigingen.

- Eenvoudige handelingen: mag via doe-het-zelf of door werknemer(s) met opleidingsattest eenvoudige handelingen  
Indien men de vensterbanktabletten in zijn geheel zonder breuken kan verwijderen, dan mag dit via doe-het-zelf.

Lukt het niet zonder breuken dan is het noodzakelijk dit door een erkend asbestverwijderaar te laten verwijderen.

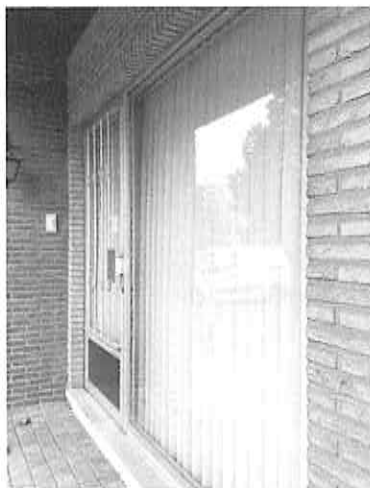
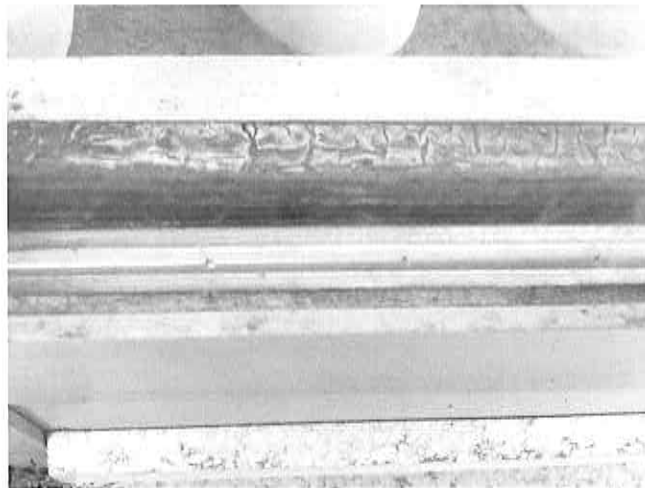
| Eindbeoordeling materiaalarisico | Laag materiaalarisico en/of verlaagde kans op vezelvrijgave |

| Gebondenheid | Categorie 1: hechtgebonden in oorsprong |
| Asbestsoort (vezeltype) | Amfibool aanwezig, uitgezonderd crocidoliet |
| Asbestconcentratie | Laag (< 50%) |

| Toestand van het materiaal | Licht beschadigd, licht verweerd. Intact materiaal type Pical – asbestboard of categorie III 'gebondenheid' |

| Beschrijving | Kitwerk |
| Asbestmateriaal | In-situ afwerkingslagen - Pasta, stopverf, voegsel, stopsel, vulsel, mastiek, kitten, ... |

zorgvuldig beheren

- Zorg voor een veilig beheer. Vermijd het beschadigen van het asbestmateriaal. Controleer de toestand jaarlijks op wijzigingen.

- Eenvoudige handelingen; mag via doe-het-zelf of door werknemer(s) met opleidingsattest eenvoudige handelingen  
Men mag deze toepassing in buitenlucht zelf verwijderen,  
Asbest veilig verwijderen, hou tijdens de werken rekening met de volgende veiligheidsvoorschriften:

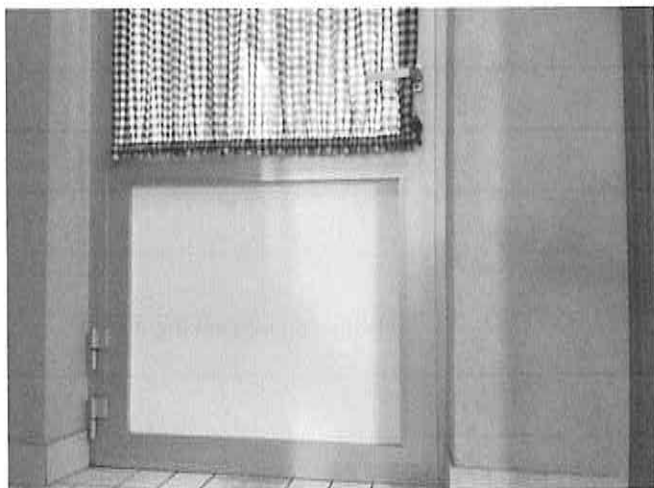
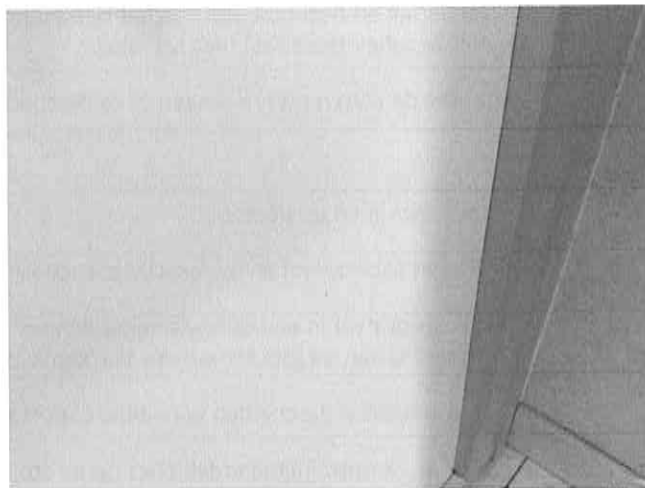
| Eindbeoordeling materiaalisico | Laag materiaalisico en/of verlaagde kans op vezelvrijgave |

| Gebondenheid | Categorie 1: hechtgebonden in oorsprong |
| Asbestsoort (vezeltype) | Crocidoliet aanwezig |
| Asbestconcentratie | Laag (< 50%) |

| Toestand van het materiaal | Onbeschadigd, niet verweerd |

| Beschrijving | Glasal deurpanelen |
| Asbestmateriaal | Plaat, paneel, tablet - Geëmailleerd, type Glasal |

Zorgvuldig beheren

- Zorg voor een veilig beheer. Vermijd het beschadigen van het asbestmateriaal. Controleer de toestand jaarlijks op wijzigingen.

- Eenvoudige handelingen: mag via doe-het-zelf of door werknemer(s) met opleidingsattest eenvoudige handelingen  
Men mag deze hechtgebonden toepassing zelf verwijderen in buitenlucht,  
Asbest veilig verwijderen, hou tijdens de werken rekening met de volgende veiligheidsvoorschriften:
  - Hou minderjarigen uit de buurt.
  - Vermijd stof door de platen te bevochtigen of te fixeren. Dat doet u door water te vernevelen of door een aangepast fixeermiddel te gebruiken. U vindt zo'n fixeermiddel in de gespecialiseerde bouwhandel.
  - Demonteer de platen door ze één voor één met de hand los te maken of los te schroeven.
  - Gebruik alleen handwerktuigen, zoals een schroevendraaier of een handzaag. Vermijd krachtige mechanische werktuigen zoals boor- en schuurmachines, zaag- en slijpschijven; die kunnen asbestvezels

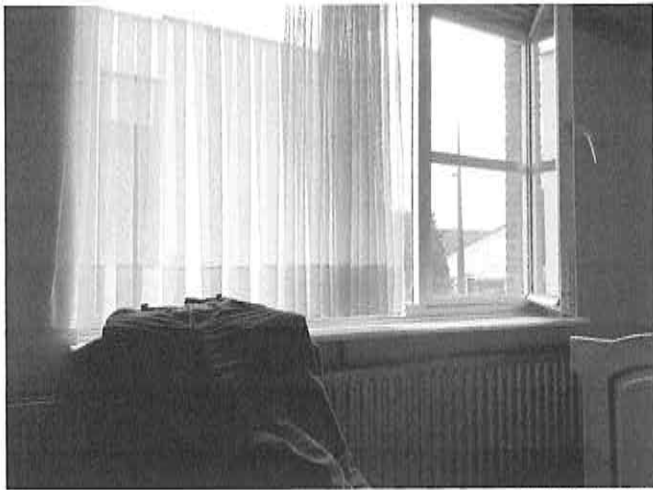
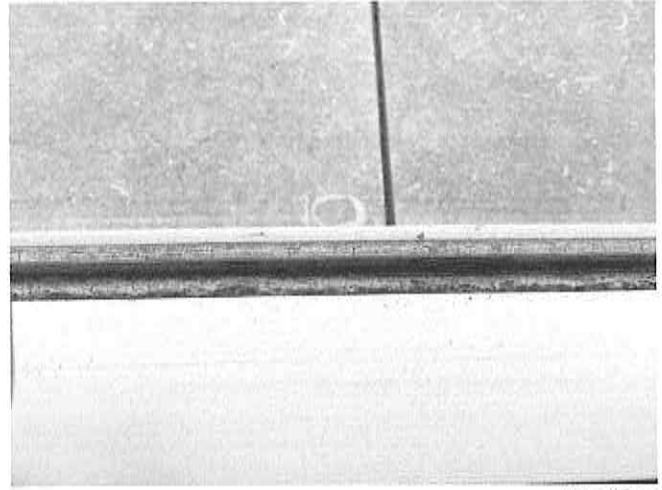
## Fiche 7: Kitwerk

Geen asbest

| # | Type | Referentie | Resultaat |
|---|---|---|---|
| 7.1 | Puntmonster | 8010188 3 | Geen asbest |

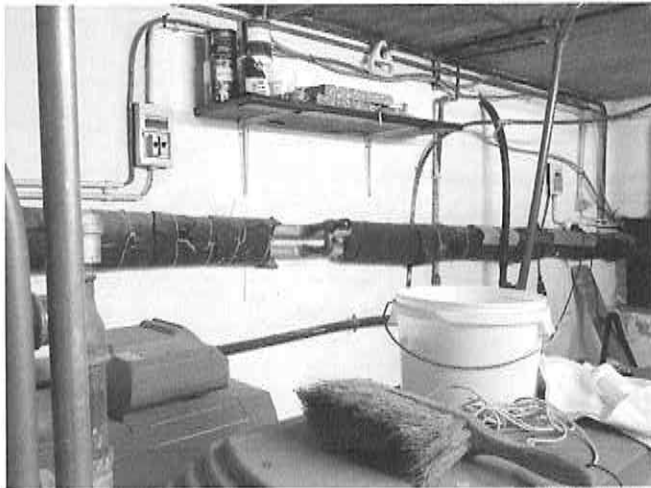
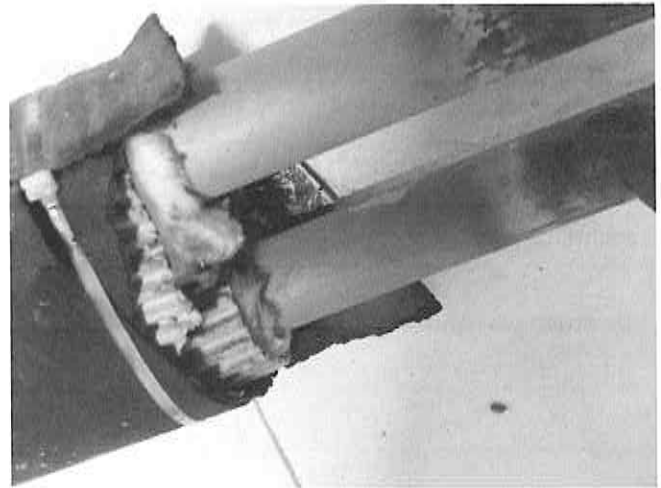
## Fiche 8: Leidingisolatie bitumen

Geen asbest

| # | Type | Referentie | Resultaat |
|---|---|---|---|
| 8.1 | Puntmonster | 8010189 | Geen asbest |

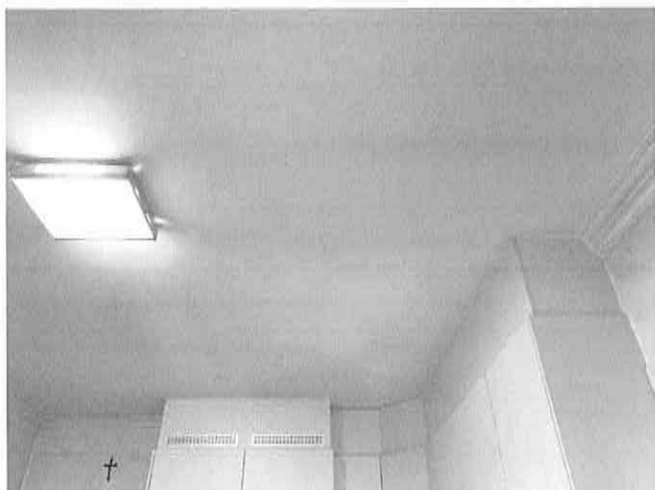
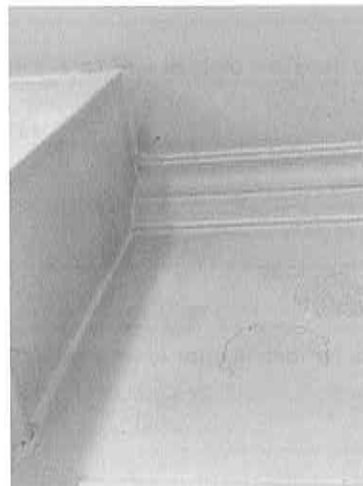
## Fiche 9: Pleisterwerk plafond

Geen asbest

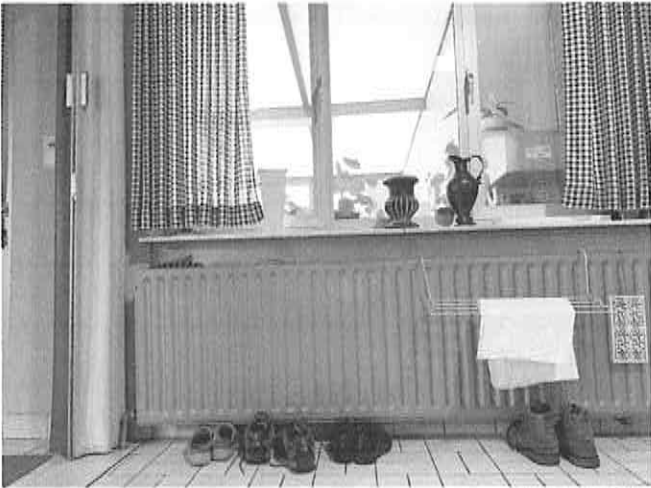
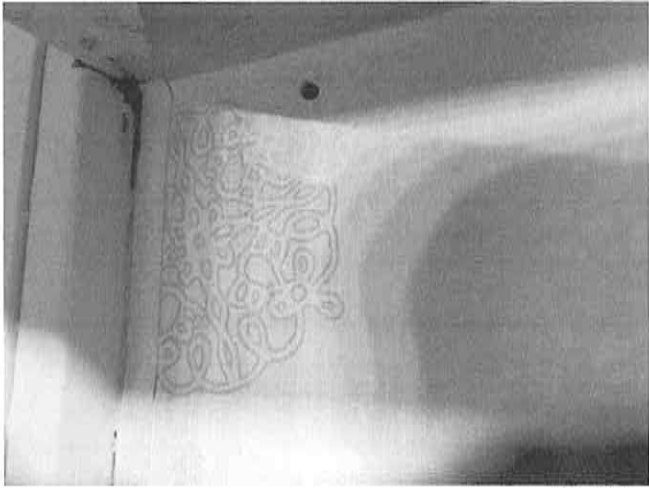
# Fiche 10: Pleisterwerk muren

Geen asbest
